Estado Plurinacional de Bolivia
Ministerio de Culturas y Turismo
RESOLUCIÓN MINISTERIAL No.389/2013

MINISTERIO DE CULTURAS Y TURISMO
Dirección General de Patrimonio Cultural
Unidad de Monumentos y Sitios.
Casa Alencastre- La Paz Bolivia

CAPITULO II **DESCRIPCIÓN ARQUITECTÓNICA DEL INMUEBLE**

PLANTAS ESQUEMATICAS
CASA ALENCASTRE

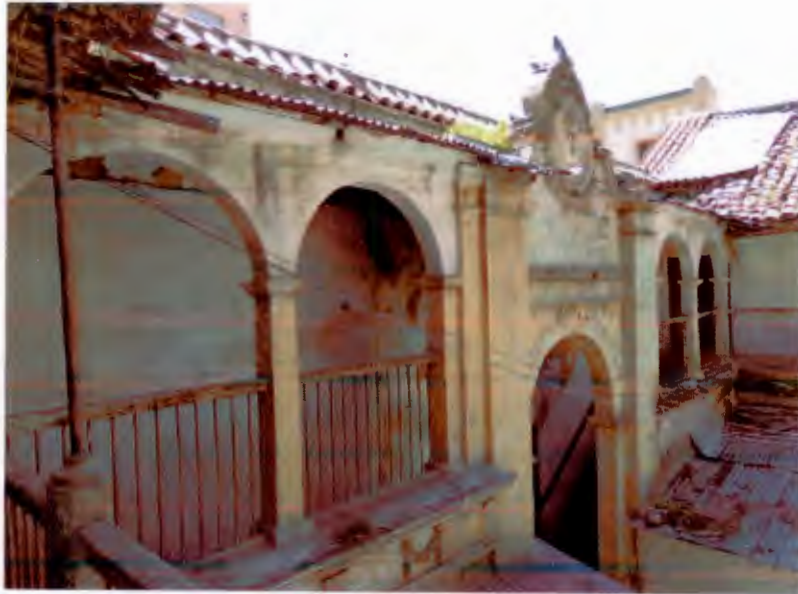
Los patios interiores están conformados por galerías de borde interior, espacios que conectan a todos los ambientes del piso superior, ambos niveles están funcionalizados en su circulación, con un segundo patio a través de chiflones, este segundo espacio presenta un variante, que uno de sus frentes soporta cinco arcos de medio punto, labrados en piedra y sobre este detalle un enfarolado de madera actualmente deteriorado.

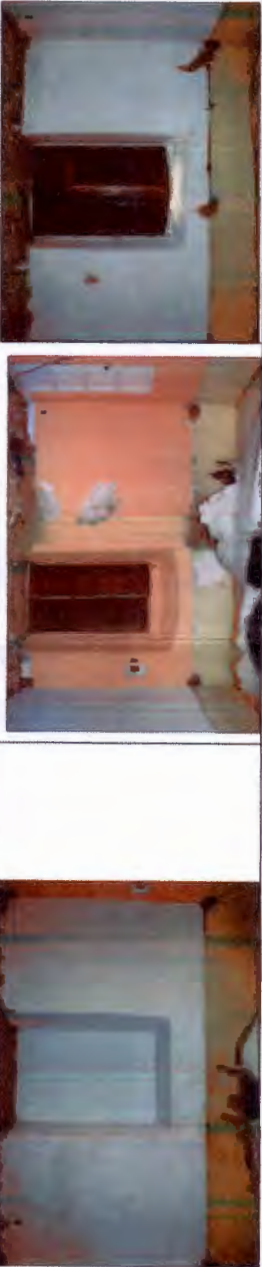
CODIGO DEL AMBIENTE	PA – 08				
NOMBRE DEL ELEMENTO	HABITACION				
DESCRIPCION GRAL.	CUBIERTA/CIELO RASO	MUROS	PISOS	CARPINTERIA	FOTOGRAFIA DEL AMBIENTE
<ul style="list-style-type: none"> • Ambiente ubicado en la planta alta. • Ambiente de planta cuadrangular. • Este ambiente se encuentra ubicado en la crujía sobre la Calle Potosí. • Presenta una puerta ventana sobre la calle Potosí y dos vanos simples que comunica a los ambientes contiguos. • Este ambiente se encuentra en regular estado de conservación 	<ul style="list-style-type: none"> • Cubierta de Teja artesanal sobre entornado de barro. Se encuentra en mal estado de conservación debido a la falta de mantenimiento, existe desmenujadura y rotura de tejas. • Sistema constructivo estructural de par y nudillo de madera rollizo y con tiento de sujeción, se encuentra en regular estado de conservación. • Revoque de yeso sobre entramado de madera de escuadria y malla de alambre • Acabado de Pintura Látex. Se encuentra en mal estado de conservación, debido a la filtración de aguas pluviales, originando el desplome de sectores de cielo raso. 	<ul style="list-style-type: none"> • Muro de estructura portante • Mampostería de adobe • Revoque de yeso • Pintura Látex de acabado • Los vanos presentan dinteles rectos. • Uno de los muros presenta Pintura Mural, con temas de decoración floral, característicos de principios del siglo XX. • Existe manchas de humedad proveniente del cielo raso que están afectando al muro y a la pintura mural. • Todos estos elementos se encuentran en regular estado de conservación. 	<ul style="list-style-type: none"> • Entrepiso sobre bóveda, con madera de asuela y tierra como relleno. • Piso de entablonado de madera original, el cual se encuentra en mal estado de conservación, debido al desgaste y desprendimiento del mismo 	<ul style="list-style-type: none"> • Puertas ventanas de carpintería de madera de los golpes, de dintel de arco rebajado con balcón cerrado. • La carpintería se encuentra en regular estado de conservación por falta de mantenimiento por la falta de barniz.

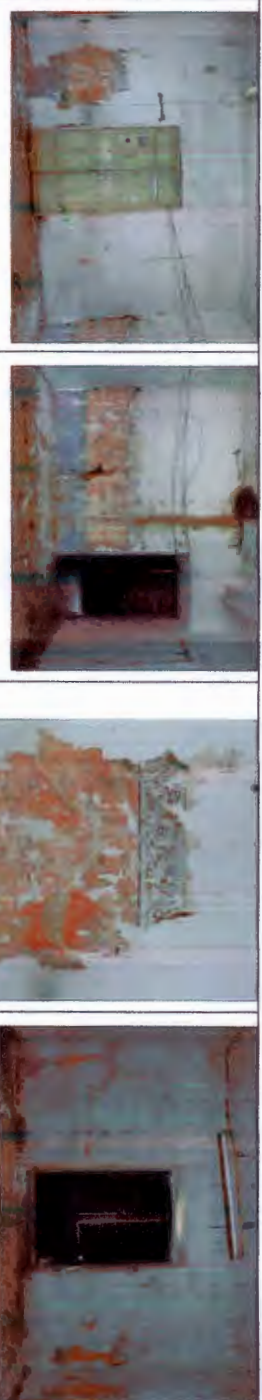
ELEMENTOS ORNAMENTALES	DESCRIPCION	REGISTRO FOTOGRAFICO			
<ul style="list-style-type: none"> • Pintura mural, empapelado u otro elemento 	<ul style="list-style-type: none"> • Ambiente con mayor testimonio de Pintura Mural, principalmente en el sector del Zócalo: CENEF:Rolieo floral, pintado en guindo y sepia. Paño Naranja con líneas y formas imitando efecto de mármol. Cenefa inferior, floral sobre fondo verde. Franja inferior, azul afil superpuesta a otro color guindo. Sobre posición de empapelados y pintura.

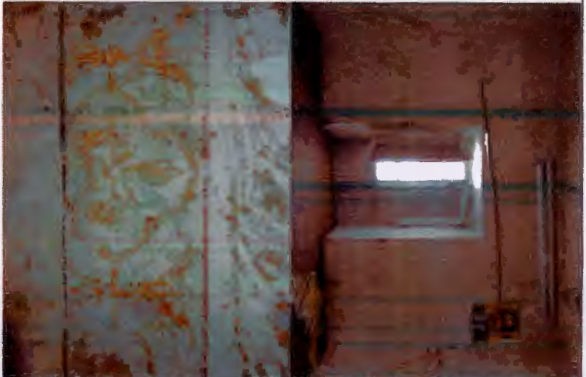
CODIGO DEL AMBIENTE	PA – 09				
NOMBRE DEL ELEMENTO	HABITACION				
DESCRIPCION GRAL.	CUBIERTA/CIELO RASO	MUROS	PISOS	CARPINTERIA	FOTOGRAFIA DEL AMBIENTE
<ul style="list-style-type: none"> • Ambiente ubicado en la planta alta. • Ambiente de planta cuadrangular. • Se encuentra ubicado en la crujía sobre la Calle Potosí. • Presenta una puerta ventana hacia la calle Potosí, una de acceso desde el pasillo de la galería de segundo patio y otra como comunicación al ambiente contiguo • Este ambiente se encuentra en mal estado de conservación. • Uno de sus muros contiene pintura mural, el cual está cubierto con revoque de yeso 	<ul style="list-style-type: none"> • Cubierta de Teja artesanal sobre entornado de barro. Se encuentra en mal estado de conservación debido a la falta de mantenimiento, existe descaicadura y rotura de tejas. • Sistema constructivo estructural de par y nudillo de madera rollizo y con tiento de sujeción, se encuentra en regular estado de conservación. • Revoque de barro y yeso sobre estera de madera maguay • Acabado de Pintura Látex • El cielo raso se encuentra en mal estado de conservación, por el desprendimiento del revoque de yeso debido a la filtración de aguas pluviales. 	<ul style="list-style-type: none"> • Muro de estructura portante • Mampostería de adobe • Revoque de yeso • Pintura Látex de acabado • Los vanos presentan dinteles rectos. • Los muros presentan fisuras y agrietamientos a causa de la humedad. • Presenta un tabique de ladrillo pastelero de reducidas secciones. • Uno de los muros presenta Pintura Mural, con temas de decoración floral, característicos de principios del siglo XX. • Todos estos elementos se encuentran en regular estado de conservación. 	<ul style="list-style-type: none"> • Entrepiso sobre bóveda, con madera de asuela y tierra como relleno. • Piso de machimbre original, el mismo se encuentra en mal estado de conservación debido al desgaste del mismo 	<ul style="list-style-type: none"> • Puertas ventanas de carpintería de madera de dos golpes, de dintel de arco rebajado • La carpintería se encuentra en regular estado de conservación por falta de mantenimiento por la falta de barniz.

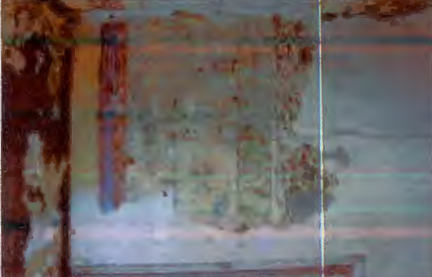
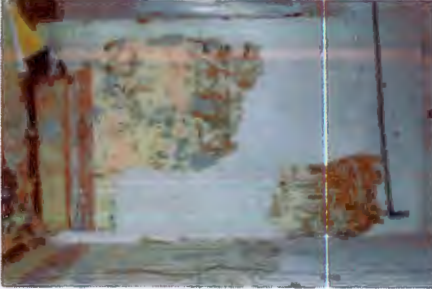
ELEMENTOS ORNAMENTALES	DESCRIPCION	REGISTRO FOTOGRAFICO			
<ul style="list-style-type: none"> • Pintura mural, empapelado u otro elemento 	<ul style="list-style-type: none"> • Ambiente mejor conservado con pintura mural en los zócalos. • Distintas capas sobre puestas de empapelado mural que cubren el mural. • Toda la decoración se enmarca al Siglo XIX • Los plafones se encuentran deteriorados • La decoración mural es similar al ambiente 10 • Mural existente estimativo un 50% • Varias capas de empapelado sobrepuestas • Pintura latex • ZOCALDO: Cenefa, dibujos de flor de lis tñibados sobre fondo verde

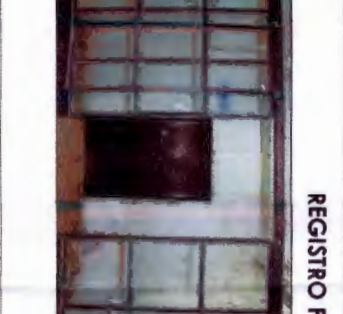
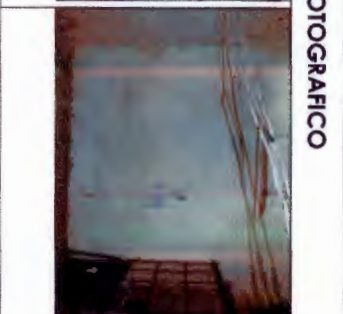
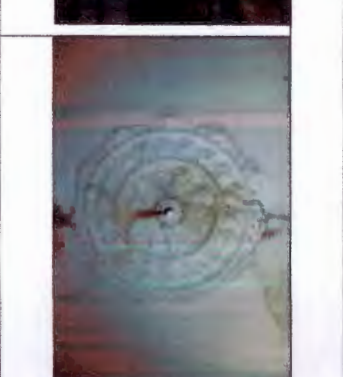
CODIGO DEL AMBIENTE NOMBRE DEL ELEMENTO	PA – 11 HABITACION				
DESCRIPCION GRAL.	CUBIERTA/CIELO RASO	MUROS	PISOS	CARPINTERIA	FOTOGRAFIA DEL AMBIENTE
ELEMENTOS ORNAMENTALES	DESCRIPCION	REGISTRO FOTOGRAFICO			
<ul style="list-style-type: none"> • Este ambiente se encuentra en mal estado de conservación, especialmente en los pisos y cielo raso. 	<ul style="list-style-type: none"> • Cubierta de Teja artesanal sobre entortado de barro. Se encuentra en mal estado de conservación debido a la falta de mantenimiento, existe desencajadura y rotura de tejas. • Sistema constructivo estructural de par y nudillo de madera rollizo y con tiento de sujeción, se encuentra en regular estado de conservación. • Revoque de barro y yeso sobre estera de carizo • Acabado de Pintura Látex. • Al centro del cielo raso se encuentra un rosetón construido de yeso. • El cielo raso se encuentra en mal estado de conservación. 	<ul style="list-style-type: none"> • Muro de estructura portante • Mampostería de adobe • Revoque de yeso • Pintura Látex de acabado • Los vanos presentan dinteles rectos. • Uno de los muros presenta Pintura Mural, con temas de decoración floral, característicos de principios del siglo XX. • Los muros presentan vanos de dintel recto y arco rebajado • Todos estos elementos se encuentran en regular estado de conservación. 	<ul style="list-style-type: none"> • Entepiso sobre bóveda, con madera de asuela y tierra como relleno. • Piso de machimbre original, madera pino Oregon, que se encuentra en mal estado de conservación, a causa del desgaste superficial. 	<ul style="list-style-type: none"> • Puertas ventanas de carpintería de madera de dos golpes, se encuentran tapiados hasta media altura con mampostería de ladrillo. • Puerta de carpintería de madera de un solo golpe. • Todos los dinteles de la carpintería son rectos • encuentra en regular estado de conservación por falta de mantenimiento por la falta de barniz. 	<ul style="list-style-type: none"> • Pintura mural empapelado u otro elemento

<ul style="list-style-type: none"> • Ambiente con vestigios de pintura mural, localizado en 3 muros: SE – SO – NO • El muro NE, es un tabique de ladrillo posterior • La decoración: Cenefas superior con flores, Paño rosado, Cenefa inferior ribete guindo, franja azul, añil sobre guindo • Presenta un rosetón moldurado en el plafón.

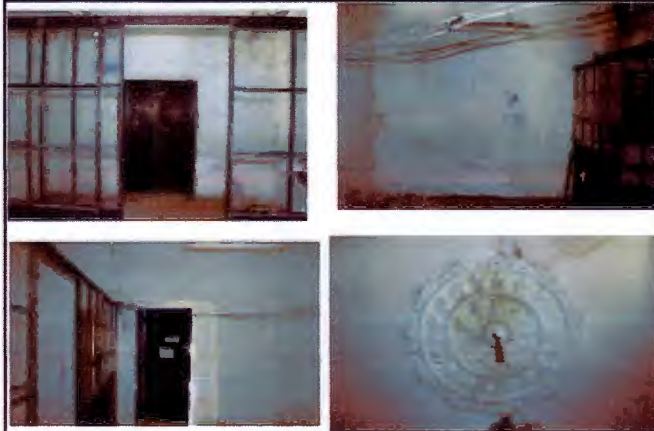
FOTO (ELEMENTO)

DESCRIPCION DEL ELEMENTO: Esta habitación al igual que las otras, presenta un blanqueado general en sus cuatro paredes, este ambiente esta reducido de lo que constituye en otro salon mas amplio, en 3 de sus paredes se encontraron vestigios de pinturas murales, muy deterioras o perdidas. Este ambiente se reduce por un tabique de ladrillo. Se encontró escasas muestras de empapelados. La técnica de las pinturas murales son al temple y óleo, sobre el revoque de barro y yeso, en la medida de su deterioro, fue cubierta con una capa de pintura blanca actual. En este ambiente se observa un roseton de yeso moldurado, ubicado en el plafon.

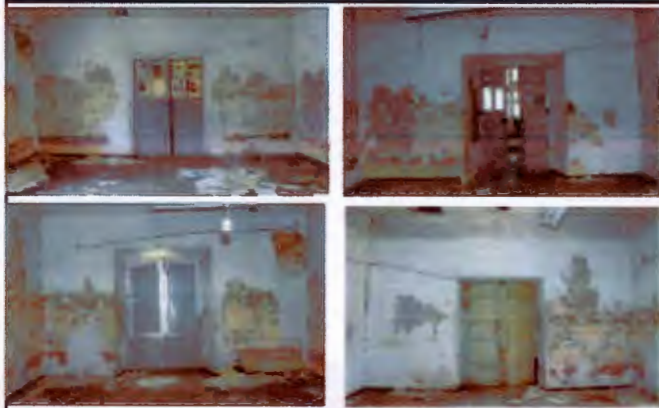
FOTO (ELEMENTO)

En cuanto el empapelado, estos son de diferentes calidades dibujos y estampados. La primera decoración fue la pintura mural, posteriormente a medida que se deterioraba se cubría con otra capa de pintura mural, luego fu simplificada sobreponiendo con empapelado, siendo recurrente en la medida que se deterioraban o perdían las distintas capas presedentes. En el caso de los empapelados eran aplicados o adheridos con cola o adhesivo organico. Todas estas capas que se fueron deteriorando finalmente fueron cubiertas con una capa de pintura blanca actual.

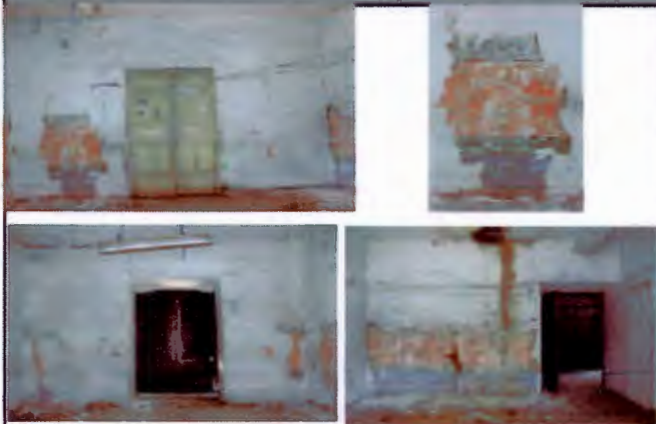
FOTO (ELEMENTO)

Tanto las pinturas murales como los empapelados - apesar de su fragmentación y deterioro, constituyen en muestras de técnicas y materiales empleadas en un determinado periodo, entre el siglo XIX y principios del siglo XX y que en solo esa época se produjeron.
